貝坂 ハザードマップ

このマップは貝坂が決壊した場合の浸水被害を想定しています。なお、この想定は満水状態のため池が決壊しすべての貯水が一斉に流出した場合を想定しています。**気象状況等によっては被害想定を超える可能性があるので注意してください。**

津南町 ため池ハザードマップ【避難活用情報】

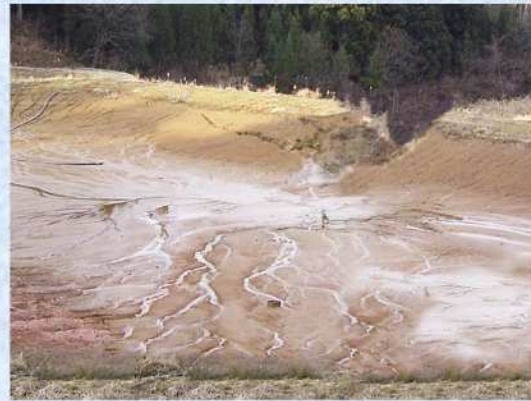
被災したため池(新潟県中越地震)
